***RELATÓRIO DA INTERVENÇÃO DE CONSERVAÇÃO E
RESTAURO REALIZADA NO REALEJO HISTÓRICO (c. 1819-1822)
DO MOSTEIRO DE SANTO TIRSO***

**Santo Tirso
16 de Maio de 2018**

A presente intervenção de conservação e restauro do realejo histórico do Mosteiro de Santo Tirso foi realizado entre os meses de setembro de 2017 e de janeiro do corrente ano de 2018 pela empresa JMS Organaria, atendendo a uma solicitação do Padre Luís Manuel Cordeiro da Silva Mateus, pároco de Santa Maria Madalena de Santo Tirso.

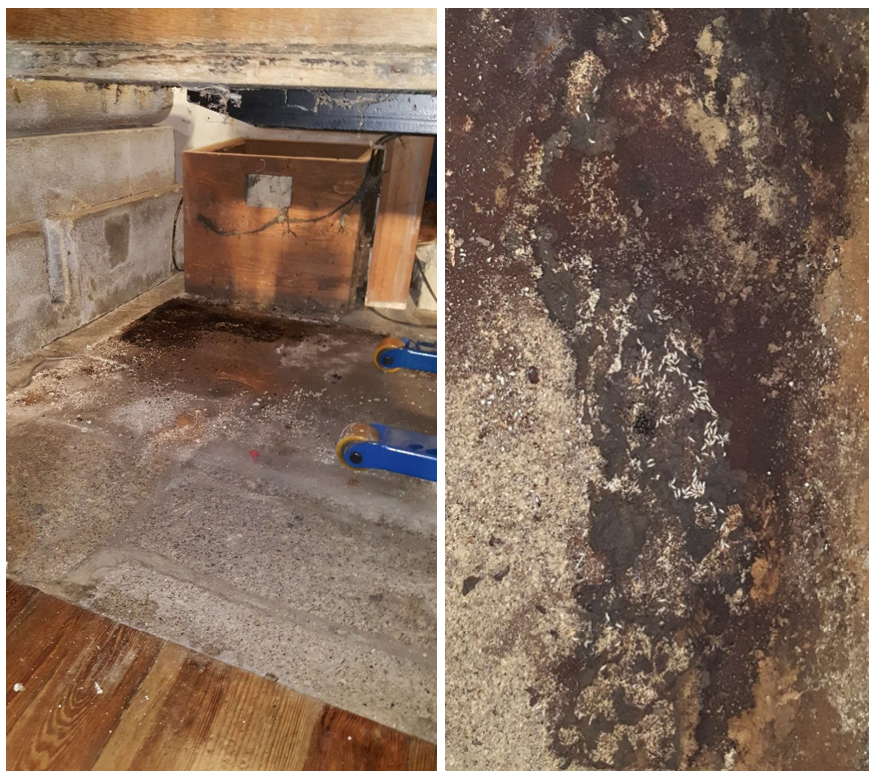
Figura 7 – À esq., alçamento da caixa do órgão, verificando-se, no lajeado de pedra no qual se apoiava anteriormente, uma forte presença de humidade e consequente proliferação de insetos; à dir., detalhe da infestação de insetos xilófagos que comprometeram gravemente a parte inferior da caixa do órgão.

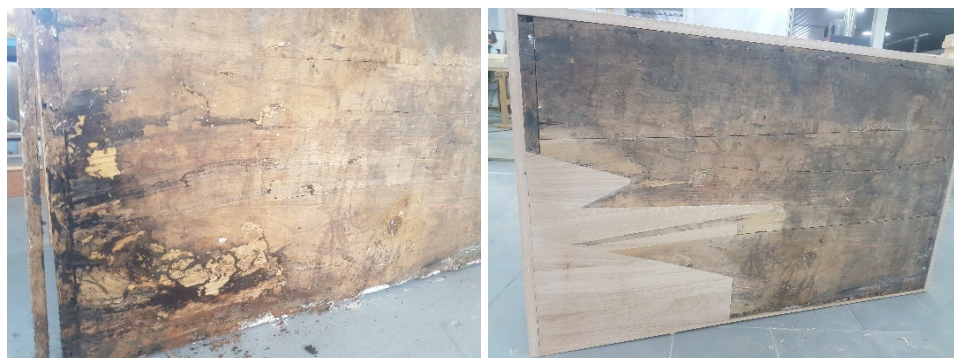
Figura 8 – À esq., grave comprometimento de uma zona da parte inferior da caixa do órgão devido à ação de xilófagos; à dir., recomposição e consolidação da referida zona. Como medida de prevenção de eventuais comprometimentos da parte inferior da caixa do instrumento e com vista à sua melhor conservação, optou-se pela recolocação do mesmo do outro lado do transepto da igreja, ligeiramente suspenso sobre pés de madeira em relação ao soalho de madeira da igreja.

No entanto, na zona inferior e tardoza havia uma área particularmente deteriorada.

No que se refere à ação do inseto xilófago, nestes objetos verificou-se a sua ação generalizada debilitando, em algumas zonas, a sua estabilidade. As fendas e fissuras observam-se pontualmente e geralmente situadas em áreas de assemblagem e devem-se, sobretudo às variações de temperatura e humidade.

Para devolver a estabilidade estrutural e resistência mecânica aos suportes que possam encontrar-se fragilizados devido à acção dos insetos xilófagos e de microorganismos, as madeiras foram objecto de consolidação pontual. Para a consolidação do suporte lenhoso utilizámos a aplicação de uma resina acrílica estável, *Paraloid B72®*, solubilizada em acetona e/ou tolueno, e aplicada em diferentes percentagens, adequadas a este tipo de tratamento, com várias aplicações de acordo com o grau de deterioração da madeira, até que estas apresentem uma consistência próxima da madeira sã.

Em situações extremas de deterioração dos suportes lenhosos, procedemos à sua remoção e respectiva substituição das peças, ou o reforço através da aplicação de madeira de mesma essência. Nos elementos de madeira entalhada, com revestimento pictórico optámos pela consolidação através de um sistema de *parquetagem*, que consiste em aplicar pequenas peças de madeira, da mesma essência, sobre o reverso, nas áreas de lacunas e fendas, aderidas com adesivo para madeira (Mowillit D3D4©), de boa qualidade e estável.

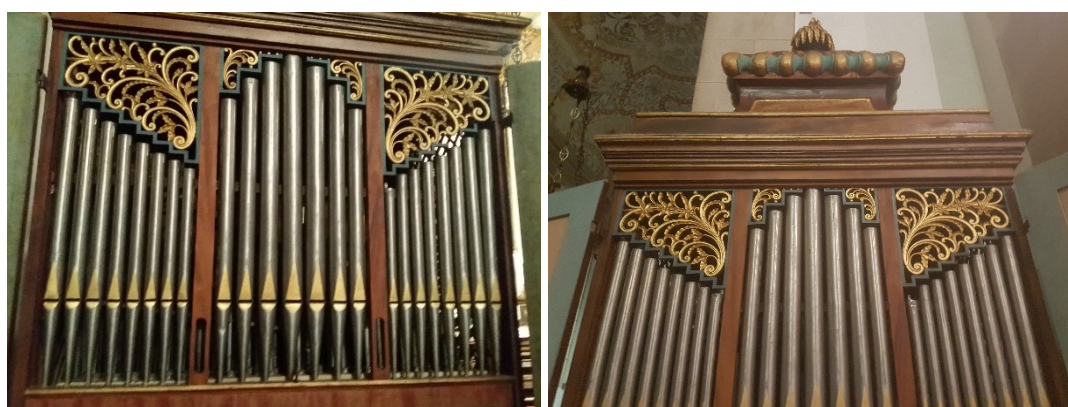
Figura 12 – À esq., frontispício do órgão antes da intervenção de conservação e restauro, onde se pode notar a rotura da moldura dos arremates tubulares superiores do campo lateral direito; à dir., frontispício do instrumento uma vez concluída a referida intervenção.

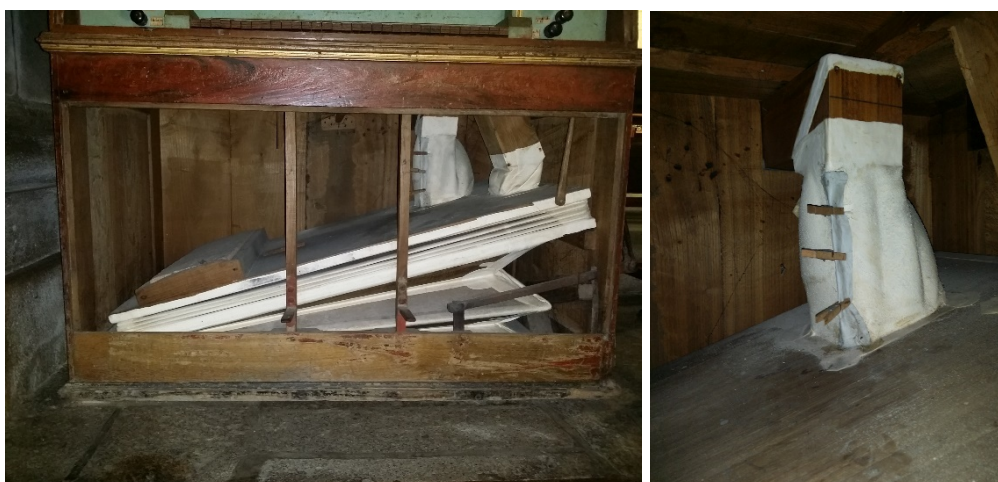
Figura 15 – À esq., sistema de alimentação de vento do órgão antes da presente intervenção; à dir., aplicação inadequada de fita adesiva e prendedores de roupa sobre as peles que cobriam a conduta geral do vento.

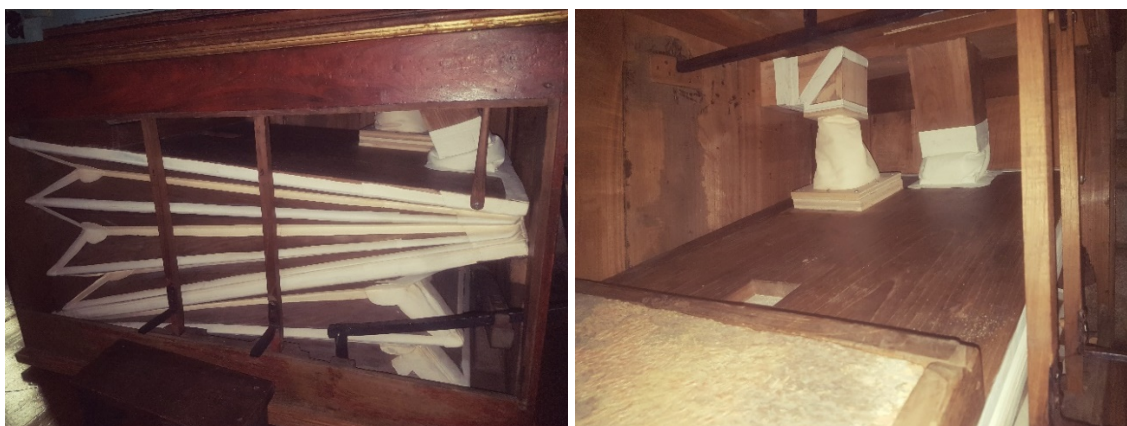
Figura 18 – Sistema de alimentação de vento do instrumento após a intervenção de restauro, na qual foram trocadas todas as peles, revista a estanqueidade do vento, regulado o mecanismo e a pressão do vento tendo-se em conta a pedra original ainda conservada e a estética sonora do instrumento. Conservou-se igualmente a alavanca de pedal que permite o bombeamento mecânico dos foles, em alternativa à utilização do motor elétrico.

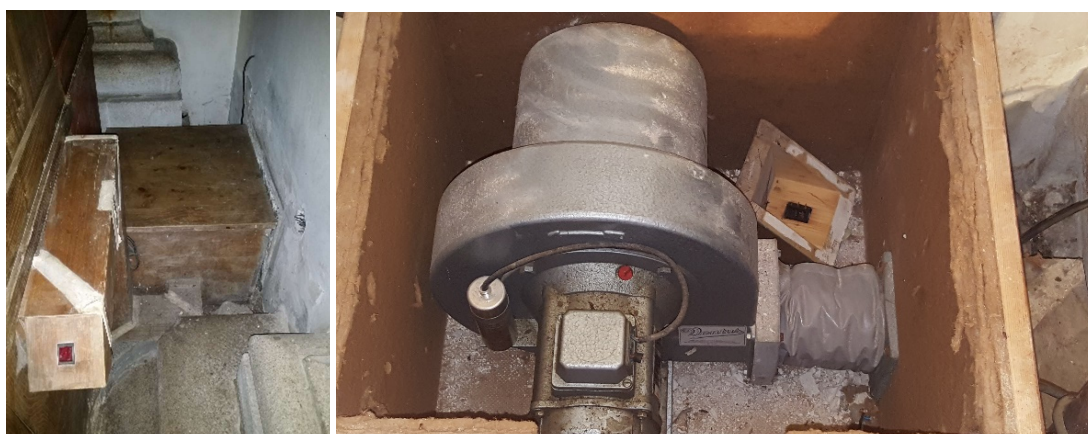
Figura 19 – À esq., implantação da caixa isoladora do motor elétrico acrescentado ao órgão com o respetivo conduto antes da realização da presente intervenção de conservação e restauro, atrás da caixa do instrumento, junto ao chão; à dir., pormenor do referido motor elétrico.

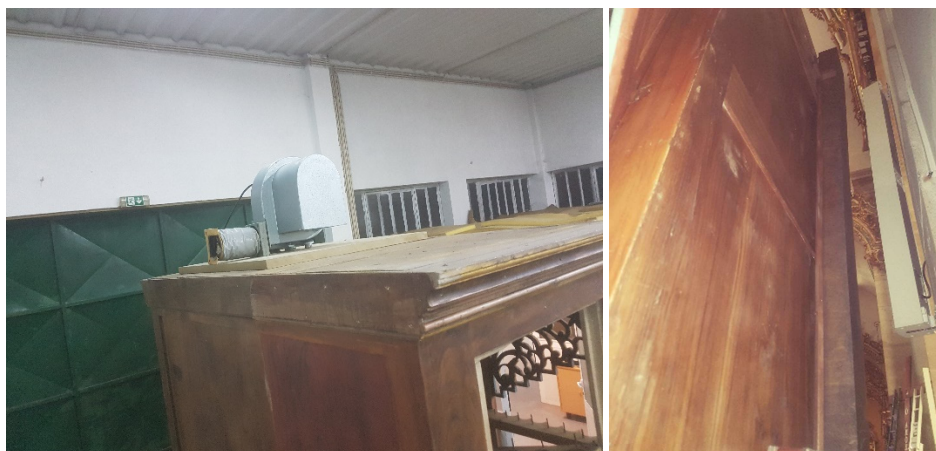
Figura 20 – À esq., recolocação do motor elétrico gerador de vento na parte superior da caixa do órgão, o qual foi devidamente isolado acusticamente; à dir., pormenor do conduto porta-vento, colocado posteriormente à caixa do instrumento.

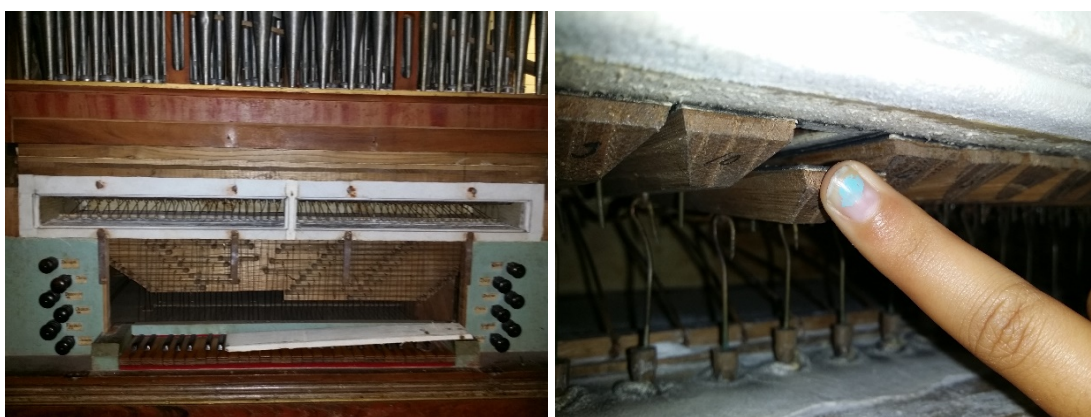
Figura 21 – À esq., abertura da arca de ventos do someiro antes da presente intervenção de conservação e restauro; à dir., detalhe das válvulas do instrumento antes da referida intervenção. Como o someiro apresentava-se num bom estado geral de conservação, procedeu-se a trabalhos de conservação, nomeadamente, limpeza, consolidação das peles e provas de estanqueidade do vento.

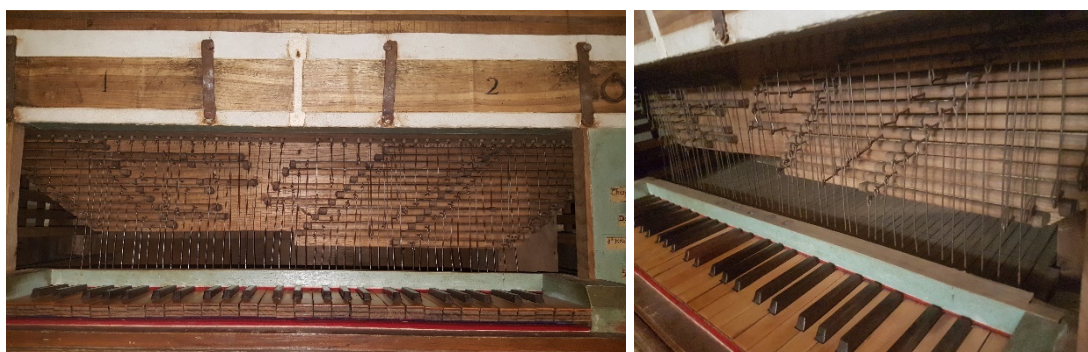
Figura 29 – Mecânica de notas original do instrumento: teclado manual de 54 notas (C- f''), partido entre c' e c's; tração suspensa com molinetes em madeira e varetas em latão. Devido ao bom estado de preservação da mecânica de notas do órgão, procedeu-se à sua limpeza, revisão e regulagem geral.

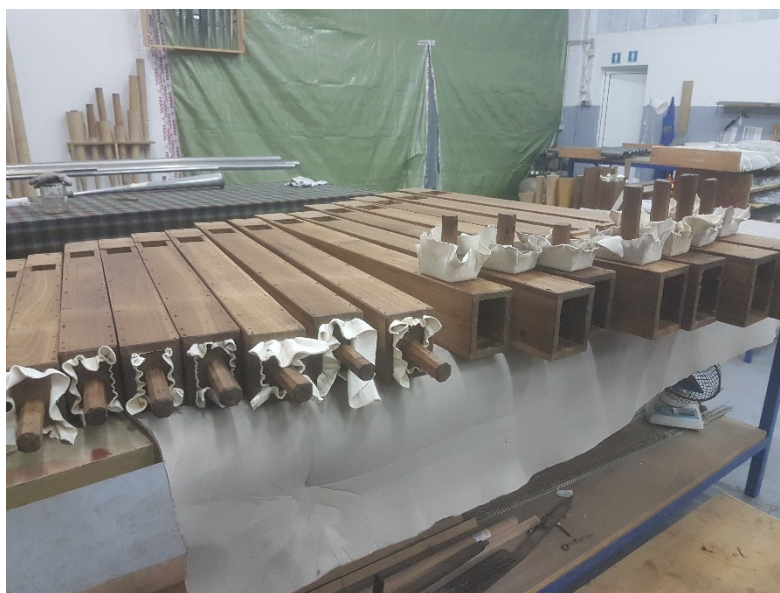
Figura 39 – Restauro dos tubos de madeira, substituição de todas as peles, que se encontravam bastante deterioradas, sobre os respetivos tampões.

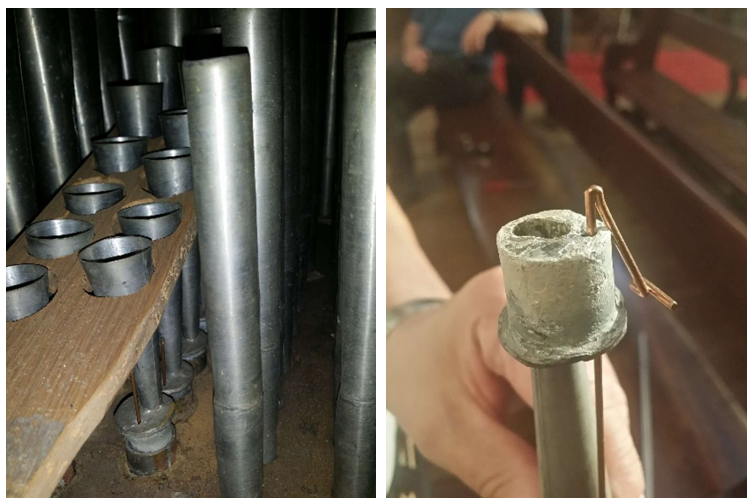
Figura 40 – Tubos de palheta em mau estado de conservação (corrosão do metal ao nível das nozes) antes da presente intervenção de restauro.

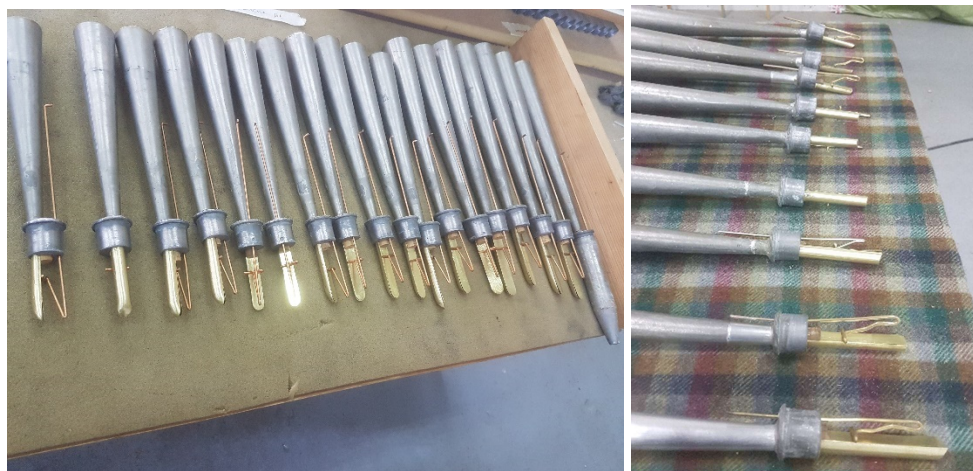
Figura 43 – Tubos de palheta já devidamente limpos e restaurados.
